# Årsrapport Spårtrafik 2024

### Slutrapport SHK 2024:08

Urspårning, den 27 maj 2023, med resandetåg (Arlanda Express) på Blackvretens driftplatsdel, Stockholms län

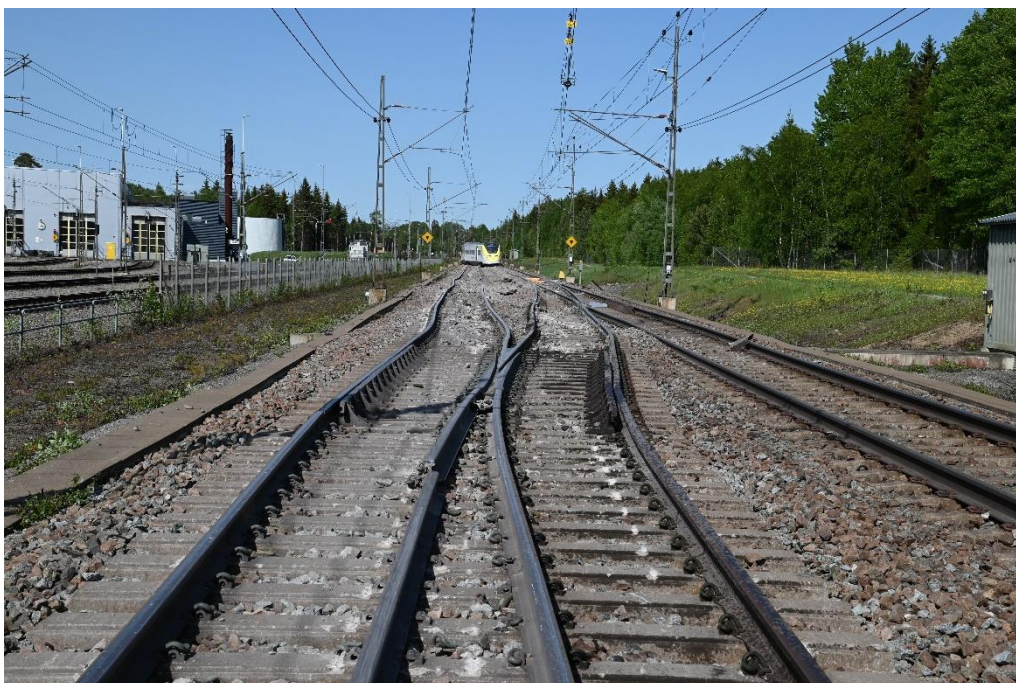
Bilden visar skadorna i växel 102 mot det urspårade tåget i bakgrunden.

Undersökningar visar att svetsförbanden i den drivanslutningsplatta som överförde kraft från växeldrivet till korsningsspetsen hade bindfel och utmattningssprickor.

Den direkta orsaken till urspårningen var att den rörliga korsningsspetsen i växel 106 flyttades ur läge när svetsförbandet i drivanslutningsplattan brast till följd av restbrott.

Dynamiska lastfall från passerande hjulaxlar har orsakat utmattningssprickor i drivanslutningsplattans svetsförband, med början i stumsvetsarnas bindfel.

| SHK 2024:08 R2 | <p><b>Vossloh Switch Systems AB rekommenderas att:</b></p> <ul style="list-style-type: none"> <li>Undersöka om svetsförband i nytillverkade drivanslutningsplattor ska dimensioneras för dynamiska lastfall i syfte att minimera risken för utmattningssprickor och brott.</li> </ul> |
| SHK 2024:08 R4 | <p><b>Trafikverket rekommenderas att:</b></p> <ul style="list-style-type: none"> <li>Undersöka drivanslutningsplattor med volymetrisk provning i syfte att säkerställa att svetsförbanden uppfyller ställda krav och detektera eventuella dolda fel i lastbärande svetsar.</li> </ul> |

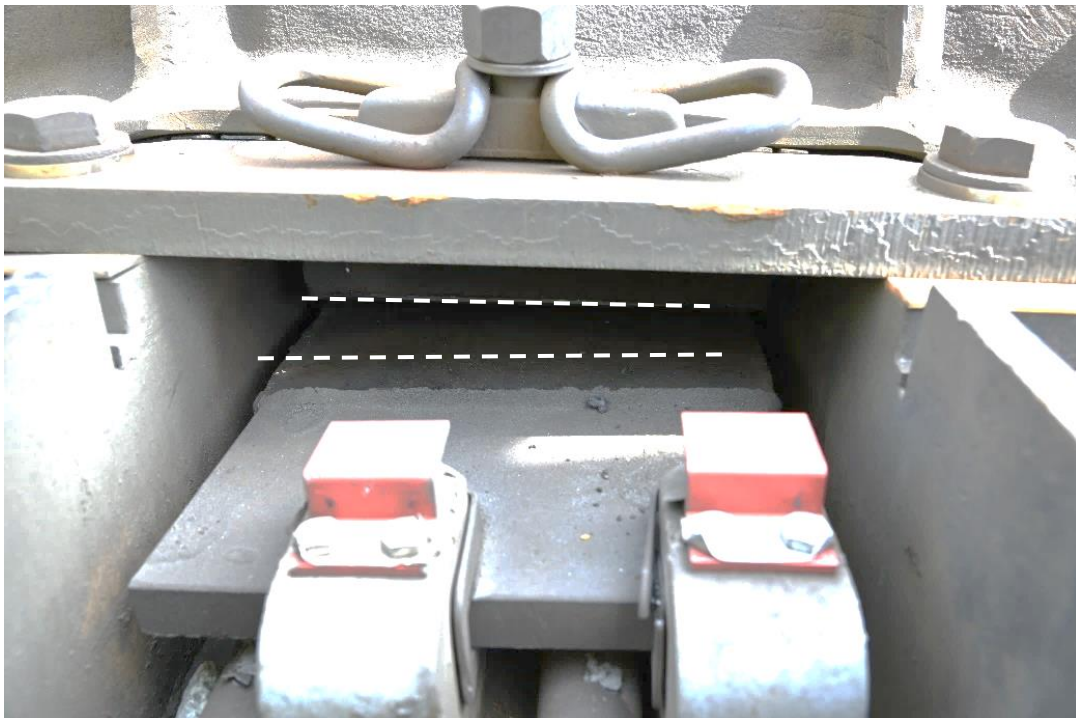
Bilden visar bottenplåten i drivanslutningsplattan som lossnat från vinklarna upp till korsningsspetsen. En av de brustna svetsfogarna framgår där den övre och nedre delen är markerade med vita streckade linjer. Drag- och kontrollstängerna från växeldrivet är synliga i bildens nederkant.

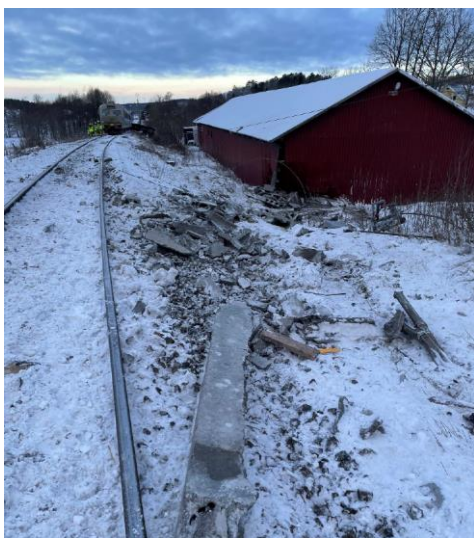
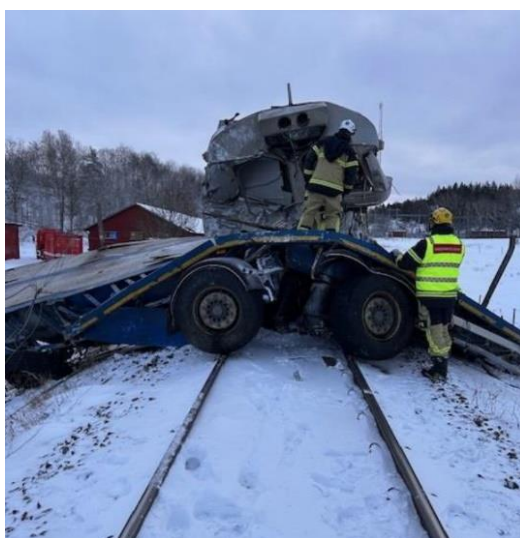
När lastbilen skulle passera över plankorsningen fastnade den över plankorsningen. Anledningen till att lastbilen fastnade var det rådande vinterväglaget och att lastbilen höll en låg hastighet över plankorsningen. Tåget fick ingen förvarning om att lastbilen hade fastnat och kollisionen var oundviklig. I samband med kollisionen avled lokföraren. Tågvärden och fem resenärer fick lindriga skador. Lastbilsföraren klarade sig utan fysiska skador.

Bilden till vänster visar betongelement som låg utspridda efter kollisionen. Skador uppstod på ladan till höger. Bilden till höger visar släpvagnen samt förarhytten på tåget som var totalförstörda.  
Foto: Trafikverket.
